MUSEO NAVAL Y MARÍTIMO

INFORME DE RESTAURACIÓN
OBRA PICTÓRICA
“COMBATE NAVAL DE IQUIQUE”
DEL AUTOR
THOMAS SOMERSCALES

Valparaíso, agosto 2010

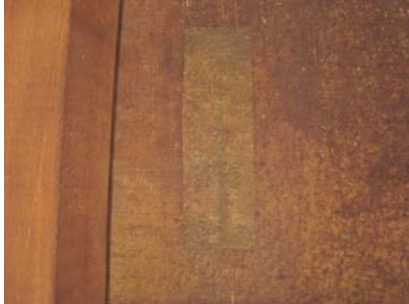
Soporte: Presenta **regular** estado de conservación, con una capa de suciedad adherida por el reverso. La tela se encuentra bastante oxidada producto de los procesos de intervenciones anteriores. Presenta varios parches antiguos por el reverso que denotan rasgados anteriores.

En el proceso de traslado, la obra presentó un pequeño rasgado en la zona lateral izquierda, producto de la fragilidad de la tela y de la cercanía a un parche muy grueso que provocó mayor debilitamiento de las fibras en las zonas aledañas a dicho parche.

9. Unión de rasgado por medio de hilos de algodón, con solución de adhesivo klucel G y alcohol etílico.

10. Resane en zona de rasgado con solución de klucel G y caolín.
11. Aplicación de barniz de retoque Winsor & Newton
12. Reintegración cromática con acuarelas Winsor & Newton en zonas de rasgados y repintes anteriores.

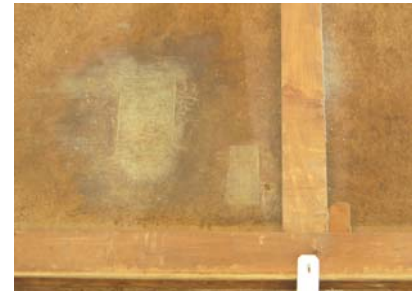
Base preparación: **Buen** estado de conservación, con pequeños deterioros en los bordes producto del roce con el marco.

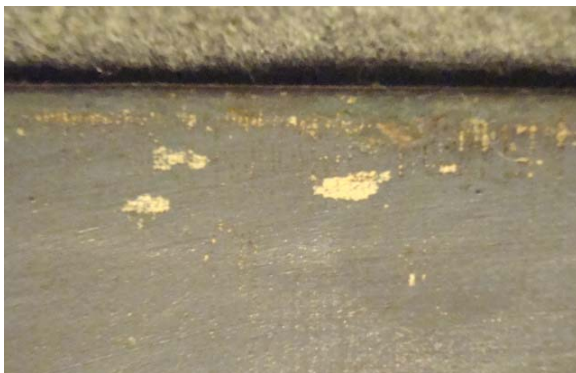
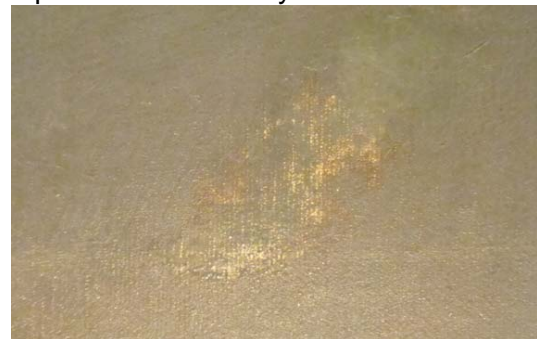
Capa pictórica: Se observa en **buen** estado de conservación pero con una capa de suciedad adherida. Posee desprendimientos y abombamientos en pequeñas zonas del contorno, en los bordes donde se apoya el marco. Existen varias zonas dispersas en la superficie donde se aprecia desgaste de la pintura y que fueron retocadas anteriormente. Presenta también varios repintes que se visualizan mayormente por medio de luz UV en zonas superiores inferiores y laterales.

En zona inferior central se observa que la capa de pigmentos esta muy craquelada y deformada en pequeñas ampollas, pero sin desprendimiento, ni falta de adherencia a la base de preparación. Este tipo de deterioro es común en óleos que han sido expuestos desde muy cerca, a luz de tungsteno, la cual genera calor, reseca y quemando por cercanía.

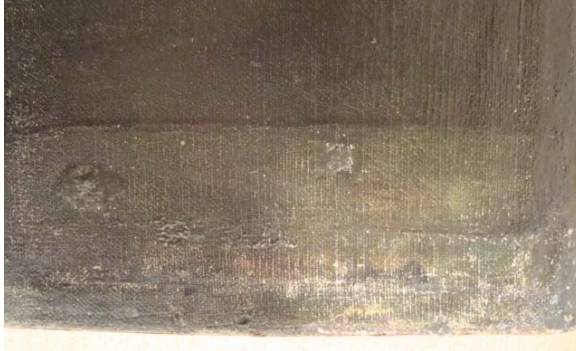
Intervenciones anteriores: Posee restauraciones previas que se manifiestan principalmente por el reverso, con parches, resanes y repintes en regular estado. El bastidor también es de factura posterior al óleo, visualizándose corchetes en los bordes y cantos de la tela, con una protección de cinta engomada en su superficie, que denotan una intervención mayor de la obra.

Observaciones: Presenta a lo largo de todo el borde inferior marcas de un pliegue horizontal y perforaciones retocadas que asemejan puntos de sujeción de tachuelas o remaches; evidencia que hace presumir que esta obra se encontró en un momento anterior montada en otro bastidor de menores dimensiones.

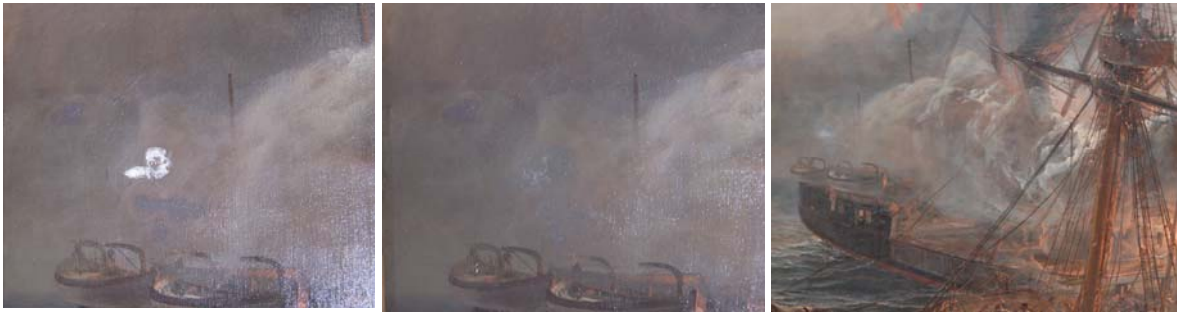
Detalle de resane y reintegración de color

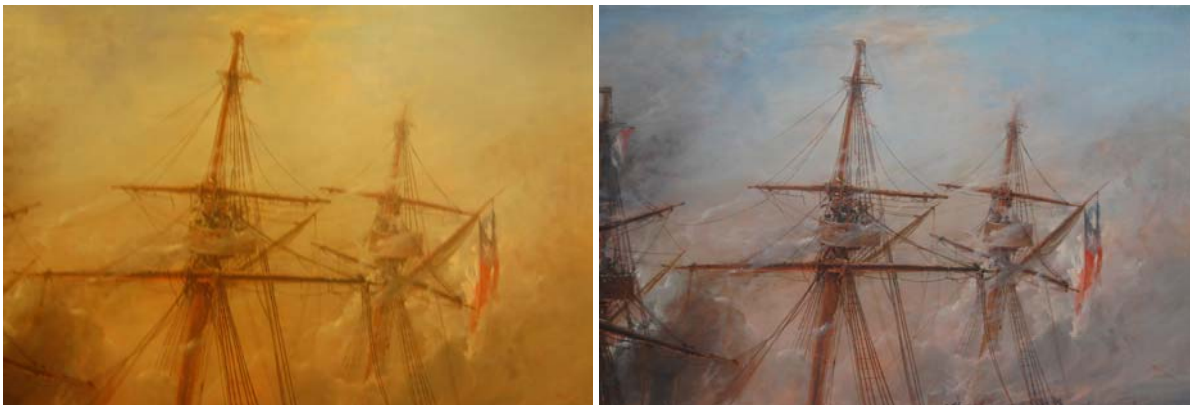
Cambios de color producto de la limpieza y del retiro de capas de barniz oxidado
